LOKALITA 9 1:500

PROBLÉMY / POTENCIÁL / NÁVRH

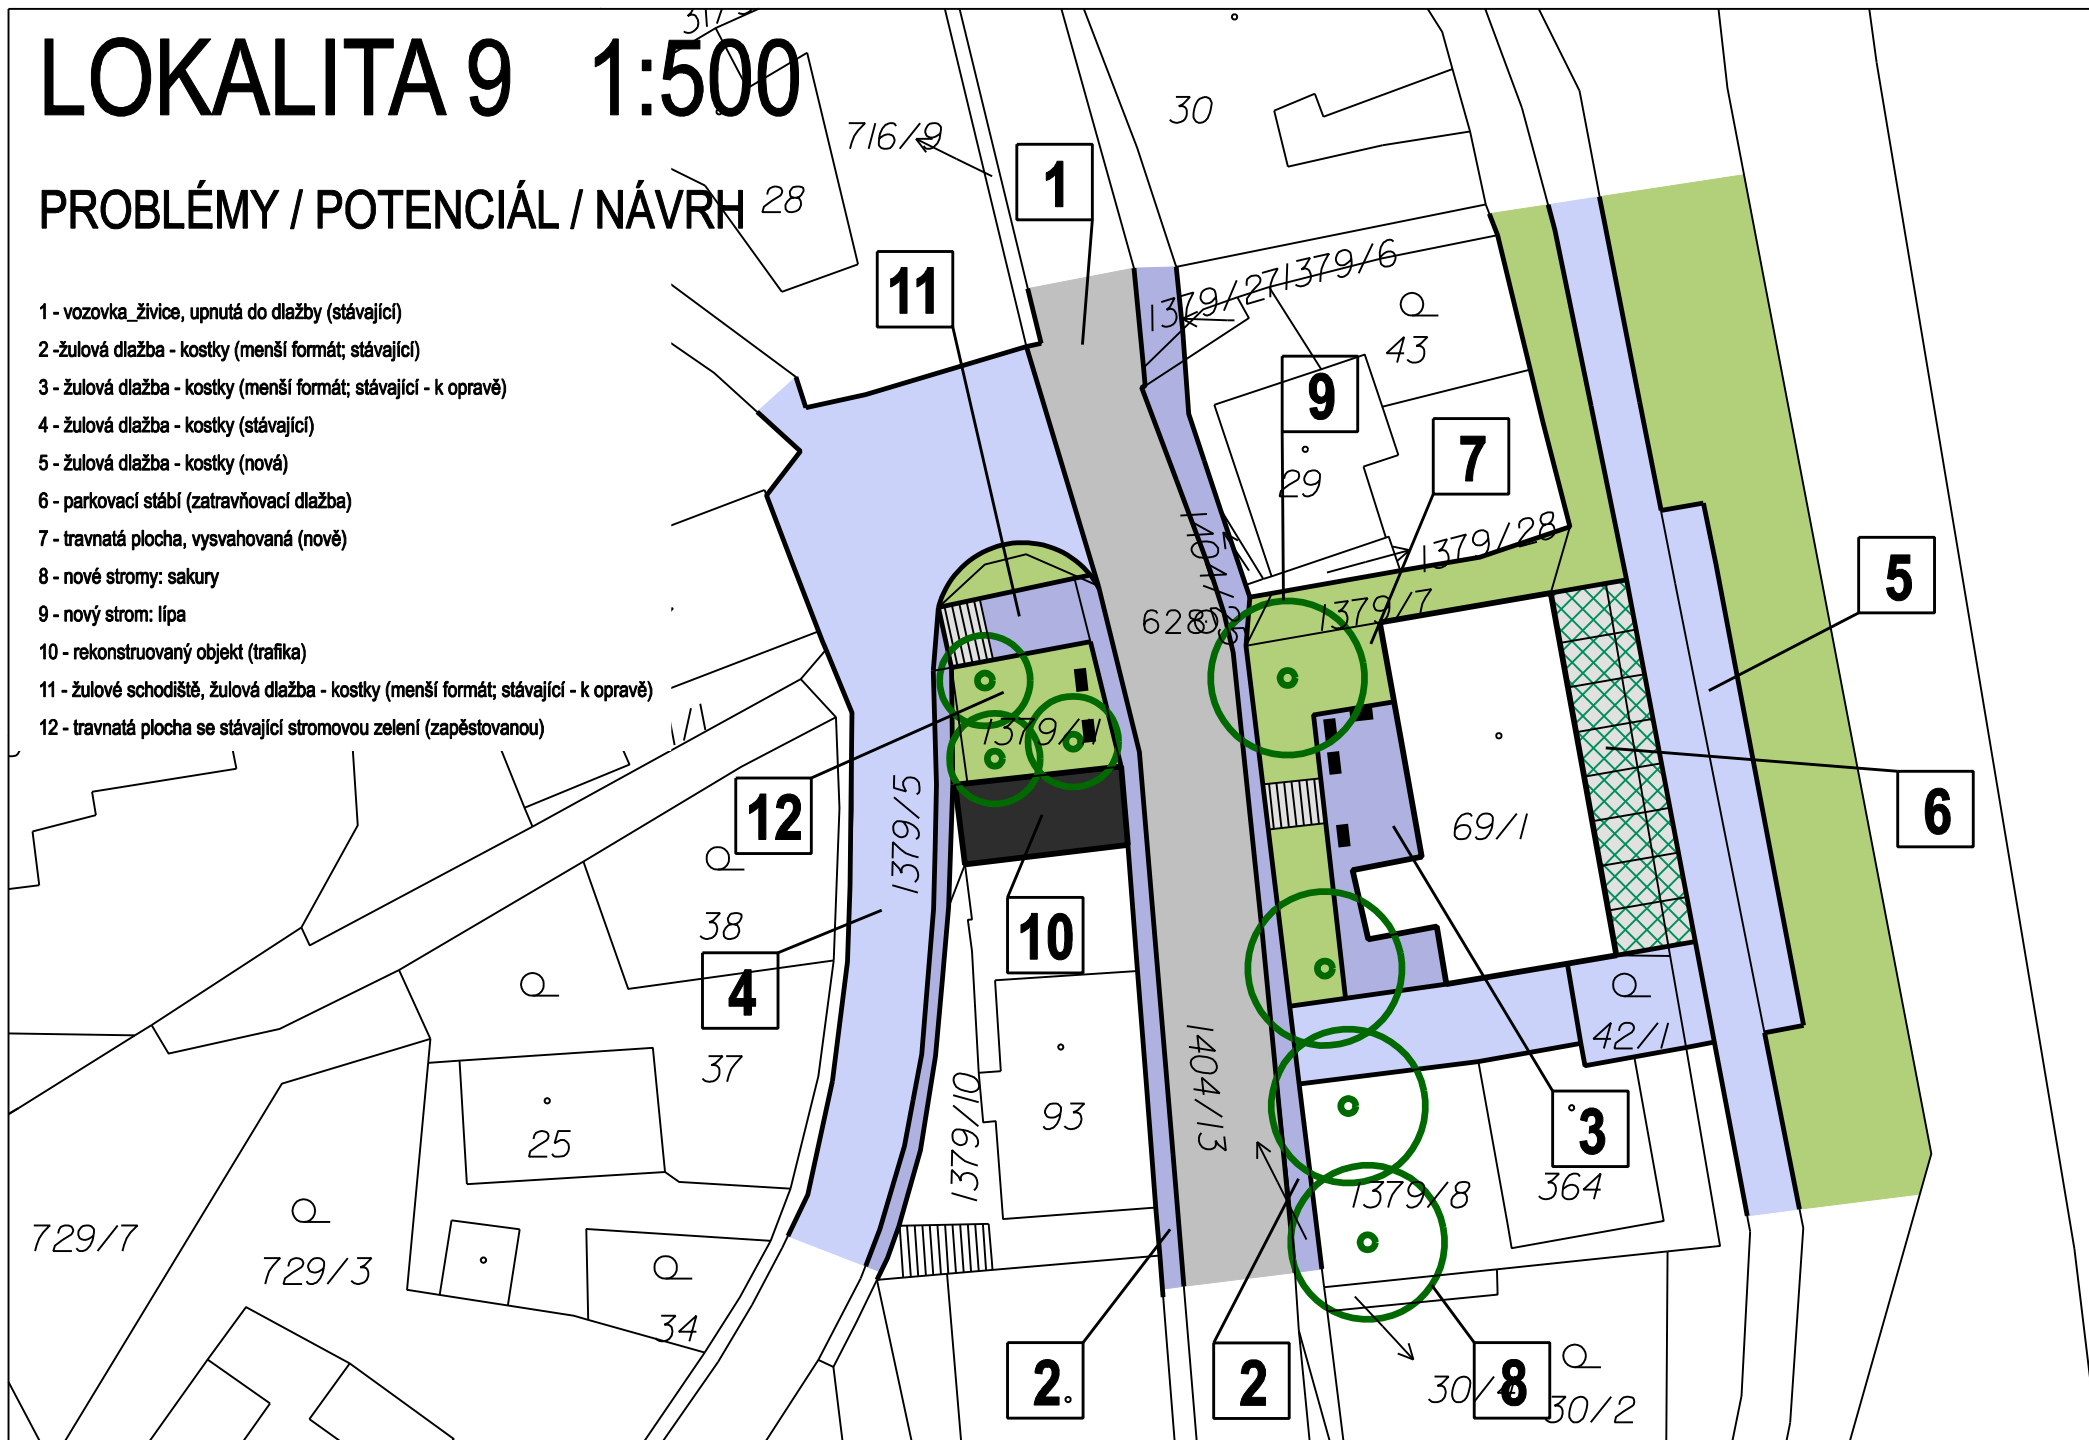
- 1 - vozovka_živice, upnutá do dlažby (stávající)
- 2 - žulová dlažba - kostky (menší formát; stávající)
- 3 - žulová dlažba - kostky (menší formát; stávající - k opravě)
- 4 - žulová dlažba - kostky (stávající)
- 5 - žulová dlažba - kostky (nová)
- 6 - parkovací stábi (zatravnovací dlažba)
- 7 - travnatá plocha, vysvahovaná (nově)
- 8 - nové stromy: sakury
- 9 - nový strom: lípa
- 10 - rekonstruovaný objekt (trafika)
- 11 - žulové schodiště, žulová dlažba - kostky (menší formát; stávající - k opravě)
- 12 - travnatá plocha se stávající stromovou zelení (zapěstovaná)
